Intelligente Fassaden-Sanierung

Aus Alt mach Neu!

Bestandsimmobilie erfüllt alle Anforderungen in technischer und architektonischer Hinsicht. Dank neuester Technik passt jedes Fassadenelement Millimetergenau.

Die WEBER-HYDRAULIK GmbH in Güglingen entscheidet sich für eine wesentlich günstigere Sanierung ihres bestehenden Verwaltungsgebäudes ohne Abstriche bei technischen Standards oder Ästhetik.

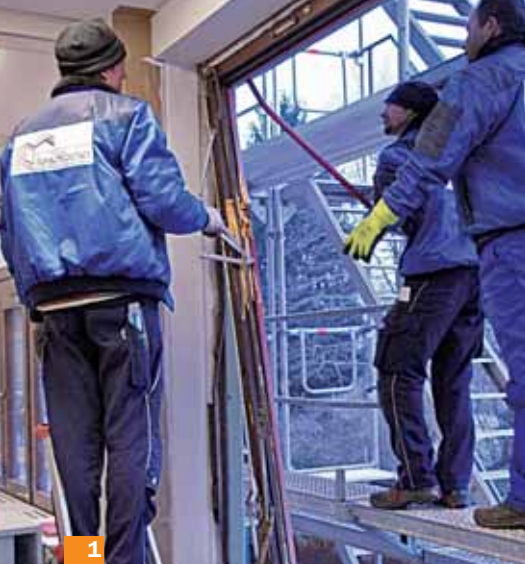
1

Bild 1: Demontage einer Fenereinheit – und Start eines 48 Stunden Marathons in dem Aus-, Einbau und alle benötigten Gewerke Hand in Hand arbeiteten.

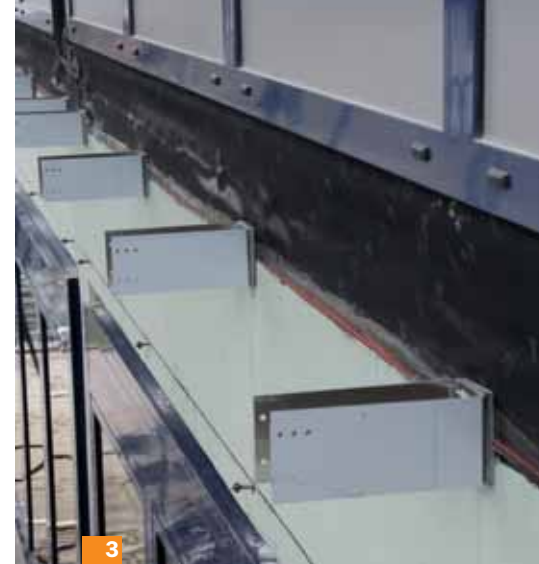
Bild 2 und Bild 3: Durch die exakte Vermessung der Fassade passte jeder Montagepunkt auf den Millimeter genau.

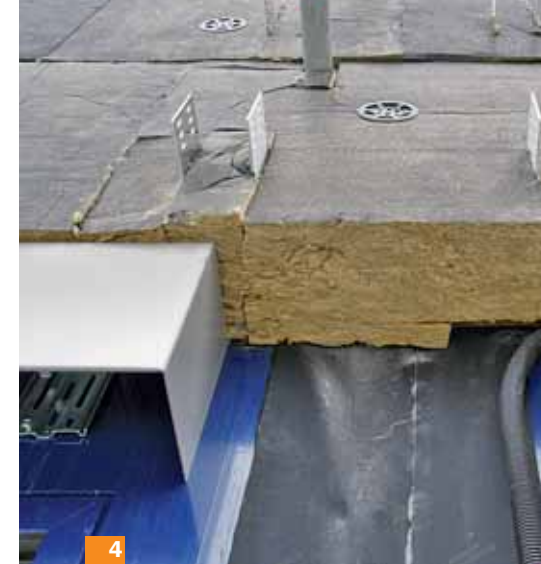
4

Bild 4: Dämmung und Kasten der Verschattungstechnik.

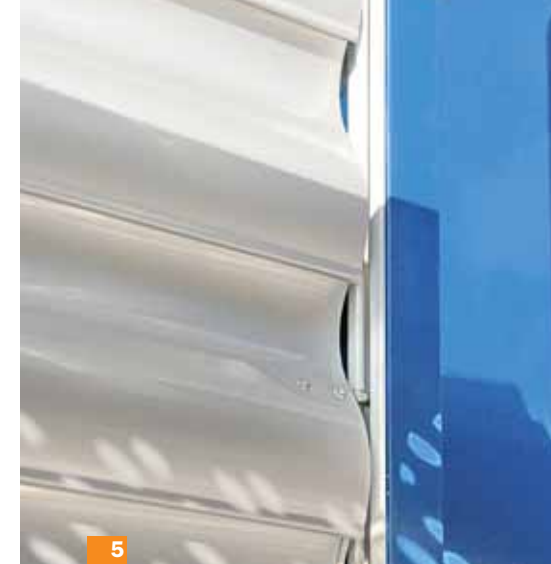
5

Bild 5: geschlossene Verschattungs-technik – eine der ästhetischen Merkmale der neuen Fassade.
